## 実構造物の部位ごとにおける環境条件とコア分析による劣化推定

芝浦工業大学 大学院 理工学研究科社会基盤学専攻

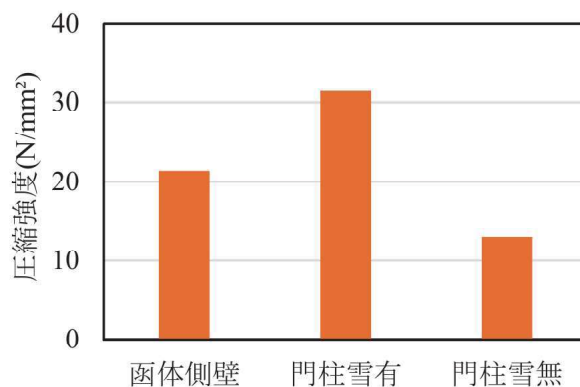
図2 圧縮強度

図2に圧縮強度試験の結果を示す。函体側壁の圧縮強度は設計基準値と同程度の結果であった。また、門柱雪有は高い圧縮強度を示した。だが、門柱雪無の圧縮強度は、門柱雪有の圧縮強度の3割程度であり、設計基準値よりも低い圧縮強度を示し、何らかの劣化によってコンクリートの損傷があったと考えられる。

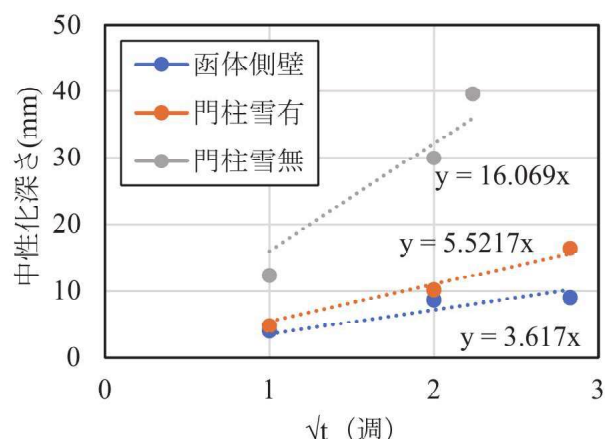
図3 促進環境の中性化深さと中性化速度係数

コンクリート構造物の内部、つまりコアの深部は健全であり、そのコンクリートのポテンシャルを示していると推定し、促進中性化試験を実施した。図3にコアから採取した未中性化部分を用いた促進中性化試験における中性化深さの経時変化と中性化速度係数を示す。函体側壁と門柱雪有は中性化の進行は同程度であり、中性化速度係数は比較的近い値を示した。だが、門柱雪無の中性化深さは促進期間の初期で、門柱雪有の3倍程度の中性化深さを示し、その後も中性化の進行が遅くなる傾向は見られなかった。このことから、門柱雪無はコアの深部まで劣化の影響によって耐久性が低下していると考えられる。
