### [VI-1010] 最上川上流樽川排水樋門工事における劣化予防保全対策の検討 Examination of deterioration prevention and maintenance measures in the Mogami River upstream Tarukawa drainage gutter gate construction

最上川上流樽川排水樋門工事における劣化予防保全対策の検討

西武建設株式会社 正会員 ○白川順菜 正会員 辻田陽一郎 佐々木淳 佐々木和則  
芝浦工業大学 正会員 伊代田岳史  
芝浦工業大学大学院 学生会員 大橋優樹 学生会員 宮脇正嗣

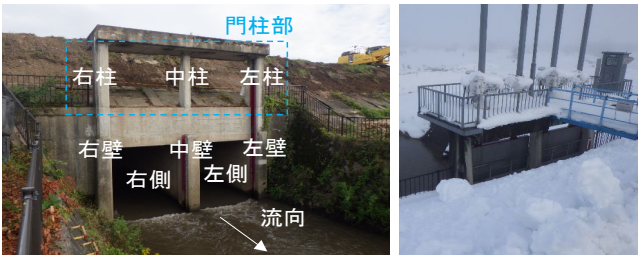
写真-1 既設樋門(左：正面、右：降雪時背面)

撤去対象である既設樋門は内空□2.86m×延長 21m の2連構造(写真-1)であり、1959年に竣工し、供用開始から62年(調査時)が経過した構造物である。なお、設計基準強度は不明である。

周辺環境は、積雪地帯(降雪量：50cm程度)であるが凍結防止剤は散布されておらず、凍害ハザードマップ<sup>1)</sup>では危険度1(ごく軽微)に該当する地域である。目視調査より、樋管内の内側壁表面には砂塵が付着していた。また、門柱は雨掛かりおよび操作台からの融雪水の影響を受ける右、左柱の面において、軽微なスケーリングおよびポップアウトが生じていた。一方、中柱において、外観上では目立った変状は確認されなかった。

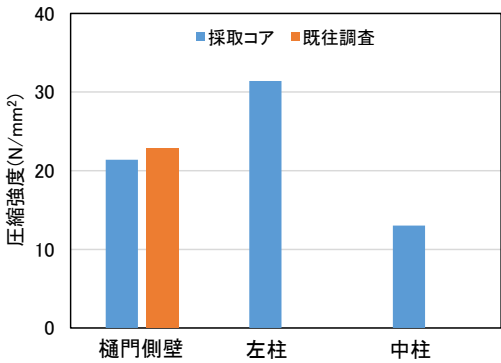
図-3 圧縮強度試験結果

圧縮強度試験結果を図-3 に示す。樋門側壁部は、既往調査でも圧縮強度が報告されており、ほぼ同等の値となった。対して門柱では、中柱において JIS で規定する最小呼び強度（18N/mm<sup>2</sup>）以下となり、同時期での施工が想定される左柱の4割程度であった。

本調査結果より、既設樋門側壁では砂塵等の表面付着と高い湿潤環境が相乗し、中性化がほとんど進行せず、健全度が長期にわたり保持されていた。一方、門柱は部位（左柱、中柱）によって圧縮強度と中性化深さに差が生じていた。これは凍結融解と中性化の劣化度の差に依存すると推測した。すなわち、樋門操作台

が屋根となる中柱では積雪影響を受けにくく、凍結融解回数が端部の柱（調査対象では左柱）よりも多くなるためマイクロクラックが内部まで及び、著しい中性化進行と圧縮強度低下を招いたと考えた。

調査結果より、中性化と凍害に対する予防保全対策が有効である。まず、中性化では、新設樋門「かぶり」は十分確保されるため、門柱部において表面含浸材の塗布を追加措置として検討した。また、凍害では、凍害抑制に適切な気泡を連行させるため、コンクリート打込み時の空気量を標準（3～6%）から上限値側（5～6%）での管理を検討した。

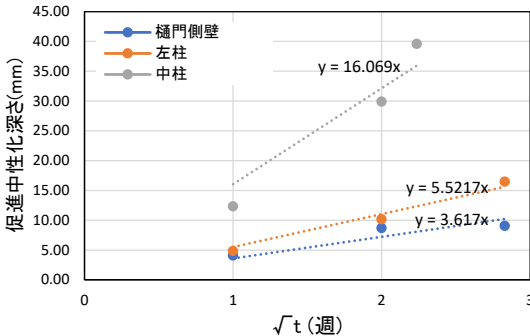
図-4 促進環境の中性化深さと中性化速度係数

促進期間は一律で1,4,8週とする予定であったが、中柱は4週目の段階で中性化深さが大きくなったため、5週で完了とした。促進中性化深さと中性化速度係数の結果を図-4 に示す。これより、樋門側壁と左柱では中性化の進行が同程度であったが、中柱では初期で左柱の3倍程度の中性化深さを示し、その後も中性化の進行が停滞することは無かった。

また、促進中性化試験で得られた速度係数を実環境の炭酸ガス濃度に割り戻すことで、促進環境から換算した実環境中性化速度係数を算出(魚本・高田式<sup>2)</sup>)し、コアの中性化深さより算出した中性化速度係数と比較した(表-2)。樋門側壁では、60年以上の供用期間中において、わずか1.37mmの中性化深さであり、中性化速度係数も促進環境より実環境が低い値を示した。これは、樋門側壁の表層付着物により、実環境において表面の物質移動抵抗性が大きくなったためと推測した。一方、門柱では、樋門側壁よりも中性化深さおよび中性化速度係数が大きい結果となった。特に、中柱の中性化速度係数は実環境と促進環境は比較的近い値を示していることから、中柱では深部まで劣化の影響を受け、耐久性が低下している可能性があると考えた。
