材料実験レポート（コンクリート構造物の劣化現象調査）

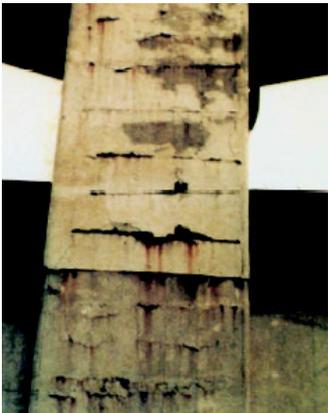
<p>写真-1</p> </div> <div style="text-align: center;">

<p>写真-2</p> </div> </div>			
<p>[劣化の様子，原因の考察]</p> <p>写真-1 は橋脚を、写真-2 は橋桁を下側から撮影した様子である。写真-1 では一部のかぶりコンクリートの剥離が確認できるほか、かぶり部分が浮き、その間から錆汁が流れている。写真-2 では、かぶり部分が完全に剥離しており、むき出した鉄筋が錆びていることを確認した。</p> <p>海岸に比較的近く、塩害が原因と考えられる。海岸方向からの風もあることから、日常的に塩分が供給されやすい状況にあるために、この様な甚大な被害が出ていると考えられる。また、橋脚の劣化状況が、海岸側の面が一番深刻であることから、塩害による腐食である可能性が高いと感じた。</p>			
[推測される原因]	塩害による鉄筋腐食		
<p>[感想]</p> <p>劣化の状況は深刻であり、危険であると感じた。補修もしくは架け替えが必要ではないだろうか。また、このような塩害を防止するには、どのような対策を講じるべきなのか、勉強したいと感じた。</p>
