# セメント・コンクリート材料設計(Designer)

# コンクリート構造物の医者 (Doctor)

### 芝浦工大コンクリート研究室連合

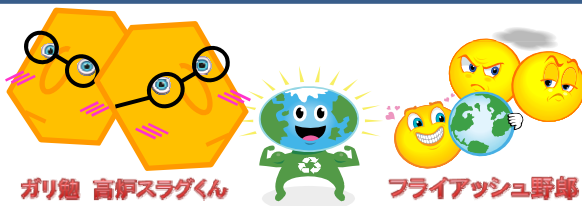
- ・エネルギー起源 : 約1450℃で焼成 → 石油・石炭を燃焼
- ・非エネルギー起源:  $\text{CaCO}_3$  (石灰石) →  $\text{CaO} + \text{CO}_2 \uparrow$

焼成用の熱源 廃プラスチック、廃タイヤ、廃パチンコ台、肉骨粉  
製造用原料 建設発生土、石炭灰 など

さらに、 $\text{CO}_2$ 排出量を抑制し、産業廃棄物を利用する  
高炉スラグ、フライアッシュなどの有効利用

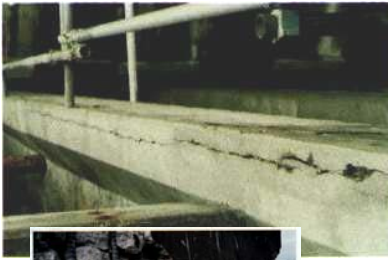
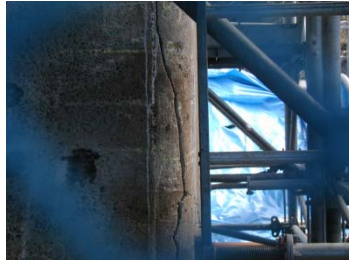
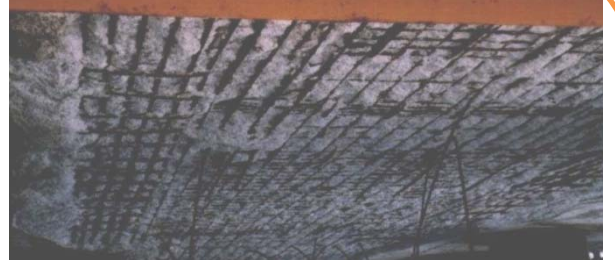
症状) ひび割れ, 内部鉄筋腐食, 錆び汁, つらら, 崩壊...

原因) 温度差: 温度応力, 乾燥影響: 乾燥収縮, 海岸の近く: 塩害  
内陸部: 中性化, 寒い地域: 凍害, 癌: アルカリ骨材反応  
激しい荷重: 疲労 など...

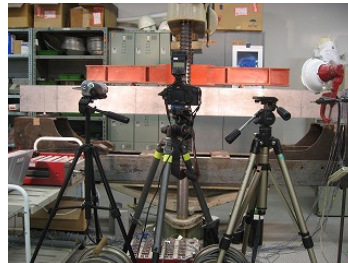
■ 非破壊 (非接触)

赤外線カメラ

デジタルカメラ

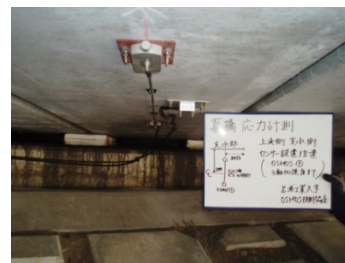
■ 非破壊 (接触)

光ファイバーセンサ

シュミットハンマー  
打音  
電磁波レーダー  
電磁誘導
