ビデオ画像を用いた踏切道内の歩行者および車両の挙動分析

- 山形新幹線を対象に -

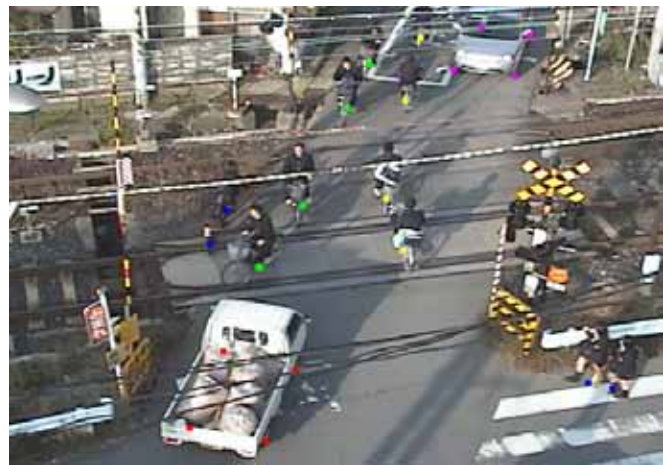
図 4.1 肴町踏切道画像

肴町踏切道の錯綜状況をビデオ画像(図 4.1)から得た測地座標系の挙動データ(図 4.2)を用いて考察する．図 4.2 の各主体にはコンフリクト領域を表す矢印(ベクトルも示す)を追加した．コンフリクト領域は踏切を横断する際の通過速度(図 4.3)をもとに表記している．図 4.3 は画像上にある各主体が，踏切に進入し通過する一秒おきの速度をグラフ化したものである．自動車・自転車の矢印の長さ設定は，各主体が概ね 10km 以下の徐行状態であることから 2m とした(空走距離 1m+停止距離 1m)．歩行者は移動領域として 1m に設定した．

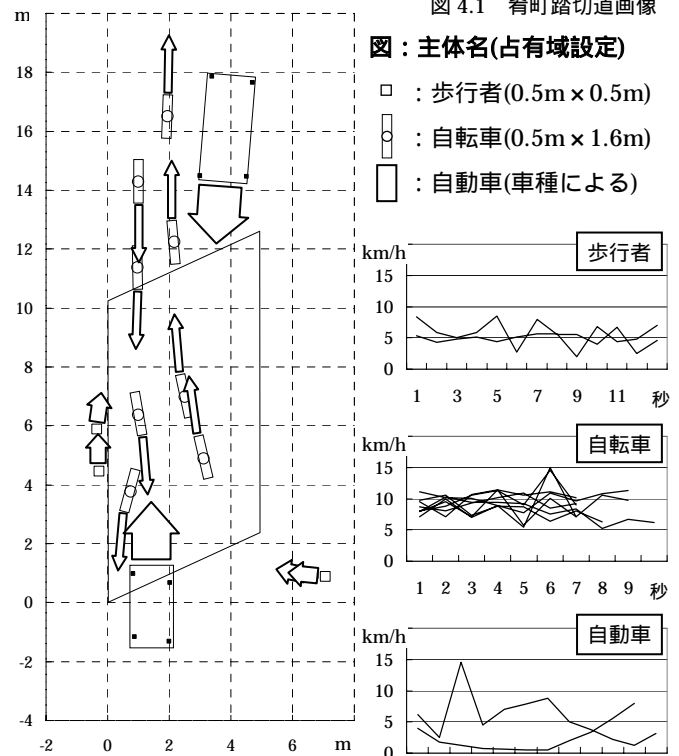
図 4.2 肴町コンフリクトチャート (踏切道内を四辺形で表示)

図 4.3 主体別踏切通過速度

自転車が踏切道内を支配している様子わかる．自動車に先駆けて前方を通過し，群集化しながら大きな速度変化を起こさず通過している．しかし，コンフリクト領域の対峙や重なりがみられた．このようなコンフリクトチャートを連続して出力すると，各主体の挙動と踏切道のもつ構造上の欠点が容易に把握できる．
