## 報告 市民によるコンクリート構造物点検の実行可能性調査

## Feasibility study of concrete structures inspection by citizens

**要旨：** 笹子トンネルの天井板崩落事故以来，社会インフラへの安全・安心をもとめる意識が高まってはいるものの，その点検コストの増加や点検者の不足に対応できていない現状がある．この対策のひとつとして，市民の協働意識に期待し，近年一般的に普及しているスマートフォンやタブレット端末を活用した市民による簡易な構造物点検の可能性を調査した．

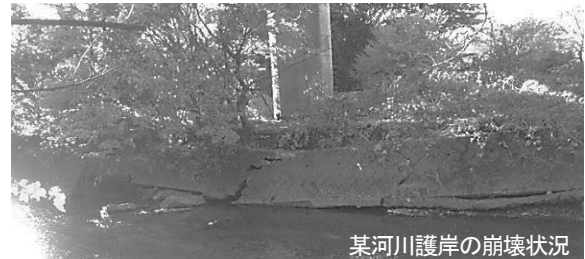
写真-3 レベル5診断写真①

劣化レベル5と診断された症状は全体で4箇所と少数であった。しかし視点を変えると約100人の点検者が4ヶ月のうちに4箇所「壊れそうで不安」と判断する構造物が存在したことも市民による点検に意義があると考えられる。得られた事例2点を、写真3,4に示す。
