GIS を用いたコンクリート構造部の塩害被害予測法の提案

芝浦工業大学 学生会員 ○石田 博貴

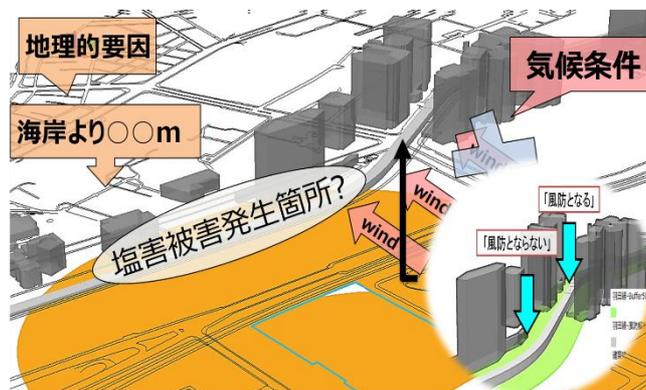
図 1.GIS 上の解析方法

コンクリート標準示方書には、海岸からの距離に応じて表面塩化物イオン濃度を設定しており、海岸よりそれぞれ 100m、250m、500m、1000m の順で濃度が薄くなるため、1000m を超過している場合には 0 とした。本研究では、これに基づき構造物の位置を、国土地理院基盤地図情報の海岸線データを用い、図 1 のように海岸線より各距離範囲内にある部分の塩害の可能性を 100m、250m、500m、1000m 以内を範囲内として塩害の可能性が有るとし、1000m 超過を範囲外として塩害の可能性が無いとした。

図1のように、羽田線周辺建物が、羽田線よりも高い場合、風防となるため、塩害の発生は無いと考えられ、羽田線の高さデータと羽田線周辺の建物高さデータが必要となる。羽田線周辺の建物の高さは、先ず現地調査にて、羽田線周辺の建物の階数を調べ、一般的な建築の階高は、3~4mとなっているため、本研究では3mを採用し、階数に3mを掛け建物の高さとした。

以上2つのデータを用いて、羽田線から50m以内に存在する周辺の建物をポリゴン毎に抽出し(図1)、羽田線よりも高く、尚且つ両側にある場合に、「風防となる」とし、それ以外の場合を「風防とならない」とした。

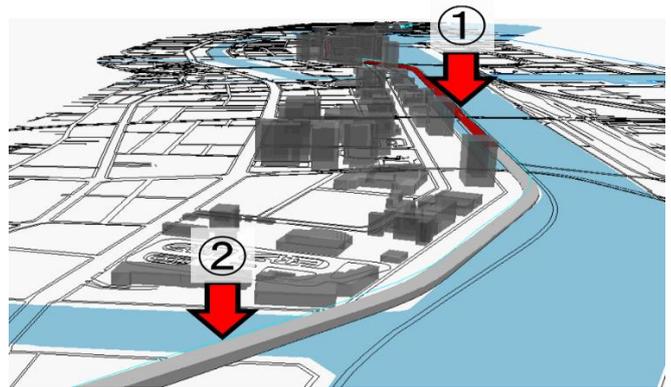
図 2.3 次元化した塩害の結果

図2は、羽田線・羽田線周辺の建物をArcGIS ArcSceneで3次元化を行い、被害予測の結果を統合したものである。実際にGIS上で羽田線に全線における検証を行ったうちの一部分を掲載する。

本研究で検証した結果の実際の被害状況を確認するため、図2中で海岸線より250m以内に立地し「被害有り」と判別された①の箇所と、沿岸部に位置しているが「被害無し」と判別された②の箇所の現地調査を行った。図3が①の構造部であり、高架の裏側を撮影した写真であるが、コンクリート部分には、多くの補修跡が確認でき、実際に被害を確認することができた。図4が②の構造部になるが、こちらの部分に被害は見られなかった。

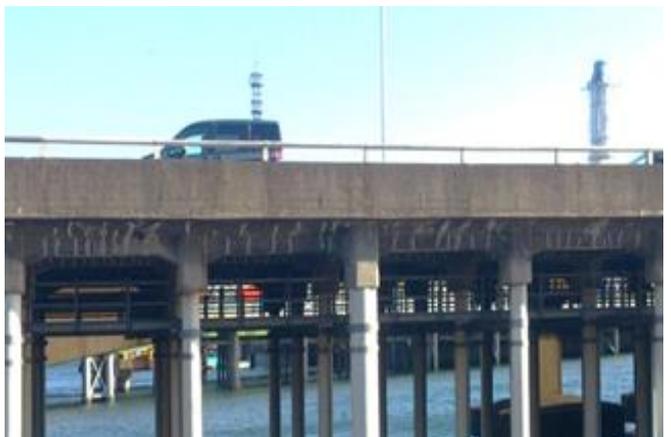
図 3.①における被害の状況

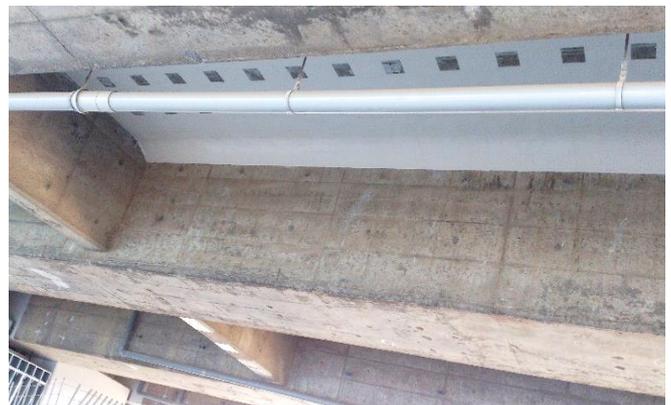
図 4.②における被害の状況
